Protokol o vlhkosťnom prieskume

Stavba: Zámok Bojnice - Modernizácia Západného krídla
Investor: MV staving, a.s., Hviezdoslavova 2, 971 01 Prievidza
Spracovateľ: Ing. Dávid Bujalka pre Jozef Pilát - Aquastop, Továrenská 9, 956 33 Chynorany
Predmet: Protokol o vlhkosťnom prieskume

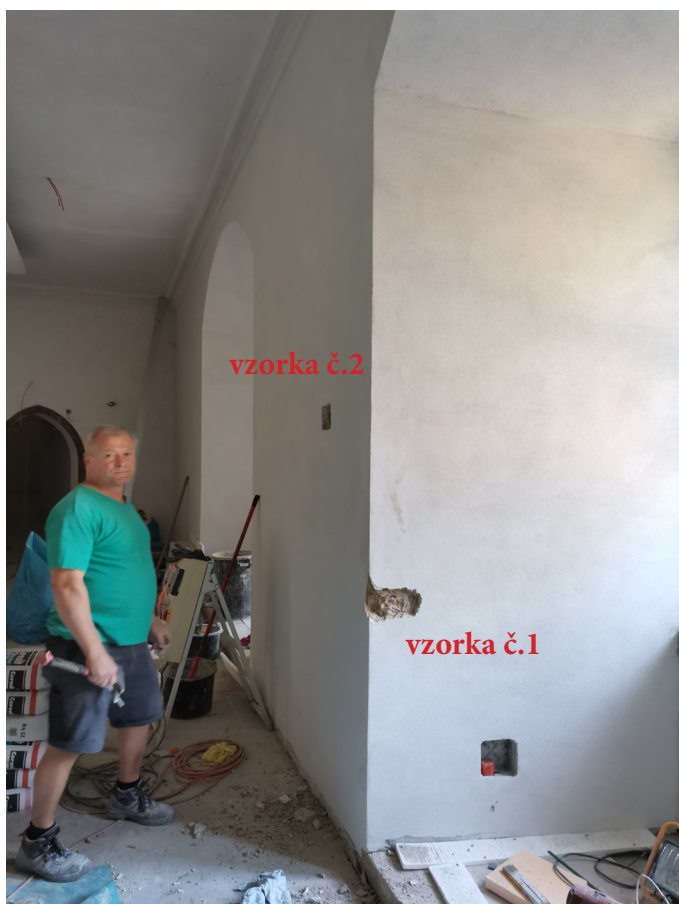
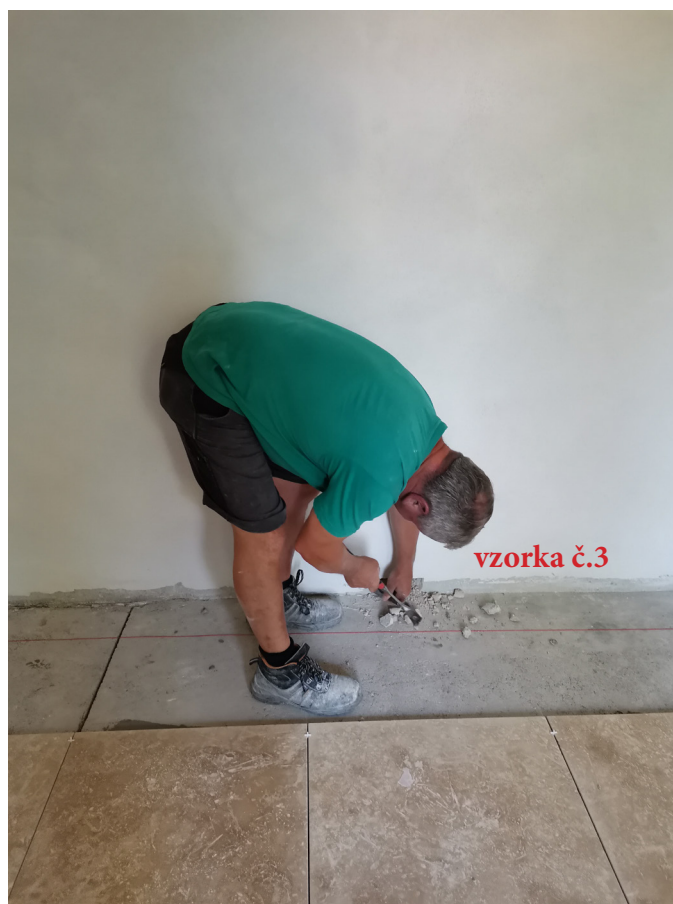
Miesta odobratia vzoriek

číslo vzorky	miesto merania	materiál	výška nad podlahou	% hmot. vlhkosť
1	ostenie piliera	omietka	1m	4,97
2	murivo piliera, čelná strana	maltové lôžko, tehla	1,7m	1,1
3.1	Sokel, tesne nad podlahou	kameň	0m	2
3.2	Sokel, tesne nad podlahou	tehla	0m	9,36
3.3	Sokel, tesne nad podlahou	tehla	0m	7,34

Z hľadiska vlhkového zaťaženia má vorka č.1 odobratá vo výške 1,7m nad podlahou podlimitné hodnoty a teda vykazuje veľmi nízku vlhkosť.

Vzorka č.2 odobratá vo výške 1m má 4,97%, čo je tesne pod normou stanovenú hodnotu 5% hmotnostnej vlhkosti, vykazuje stále nízku vlhkosť.

U vzorky č. 3 boli namerané rôzne hodnoty podľa materiálového zloženia. Pri kamennej vzorke muriva išlo o vlhkosť 2%, čo je veľmi nízka vlhkosť. Pri vzorke tehlovej časti muriva boli namerané nadlimitné hodnoty a išlo o zvýšenú resp. vysokú vlhkosť muriva.

Podľa informácií od investora bolo západné krídlo roky zaťažované presakujúcou vlhkosťou zo strechy (terasy) Západného krídla. Z nameraných hodnôt sa dá predpokladať, že dochádza k postupnému vysušovaniu muriva. Pri väčších hrúbkach muriva môže vysušovanie prirodzeným spôsobom trvať niekoľko mesiacov, alebo aj rokov.

číslo vzorky	miesto merania	materiál	výška nad podlahou	chloridy v mg/g	dusičnany v mg/g	sírany	pH
1	ostenie piliera	omietka	1m	3,45	8,77	0,7	9,48
2	murivo piliera, čelná strana	maltové lôžko, tehla	1,7m	0,213	0,048	1,893	10,3
3	Sokel, tesne nad podlahou	kameň, tehla, maltové lôžko	0m	0,071	0,120	0,617	11,74

Z hľadiska stavebne škodlivých solí sa nadlimitné hodnoty vyskytli len vo vzorke č. 1. Vzorka č. 2 a 3 vykazuje veľmi nízky obsah solí.

Pri vzorke č. 1 sa dá predpokladať, že na ostení nebola dostatočne odstránená pôvodná vlhkosťou a zasolením poškodená omietka.
