Protokol o skúške

Anóda elektrosmózy 900-941

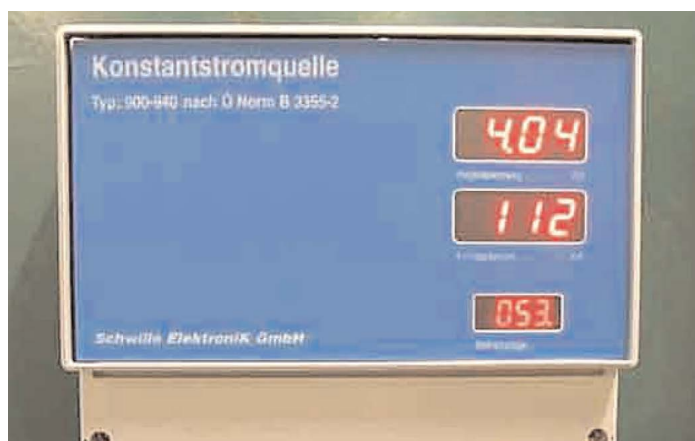
Zdroj konštantného prúdu bol vyfotografovaný po 53 dňoch po spustení a nastavení. Napätie sa ustálilo na 4,04 Voltoch. Prúd sa udržal na konštantných 112 mA. Elektrický odpor anódového a katódového vedenia je teda 36,07 Ohmov. Elektrosmóza beží na plný výkon.

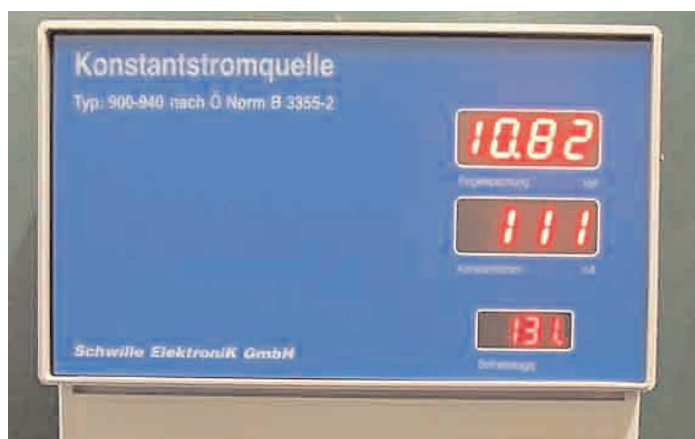
Po uplynutí skúšobnej doby po 131 dňoch sa zobrazili nasledujúce údaje. Napätie sa zvýšilo na 10,82 Voltov. Ako je vidno na obrázku riadiaca jednotka zabezpečuje, aby prúd zostal konštantný 112, respektíve 111 mA. Zo zobrazených hodnôt vychádza elektrický odpor 97.48 Ohmov. To odráža skutočnosť, že trasa elektrosmózy má teraz vysokú impedanciu a odsolovanie je takmer kompletne. Prevádzka elektrosmózy je preukázaná.

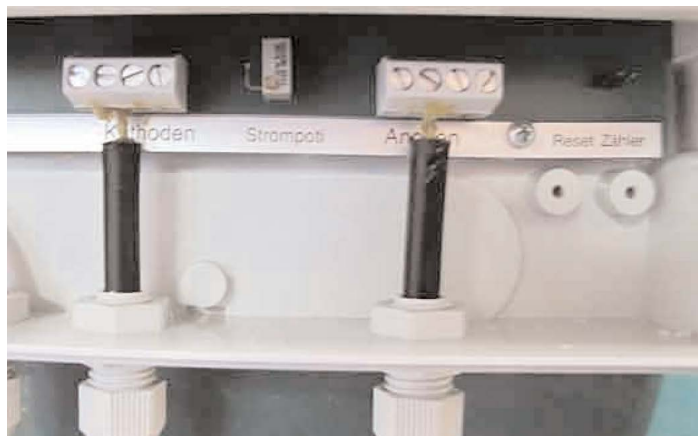
Podľa návodu na montáž, obnažené časti káblov sú skrýté v pripojovacej skrinke a chránené ochranným mazivom proti vlhkosti a korózii.

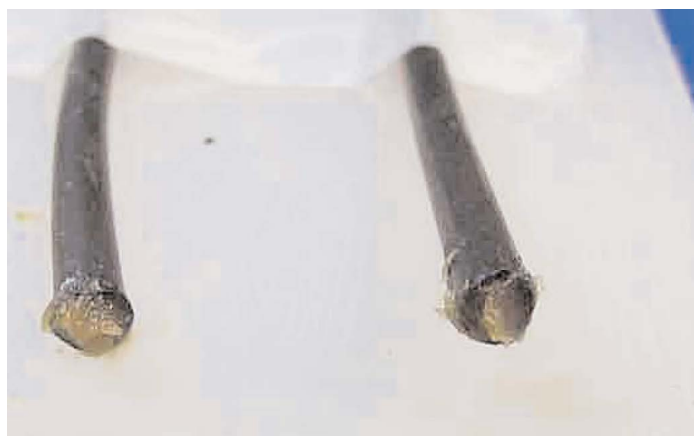
Podľa montážneho návodu sú tiež otvorené konce káblov chránené ochranným mazivom proti vlhkosti a korózii.

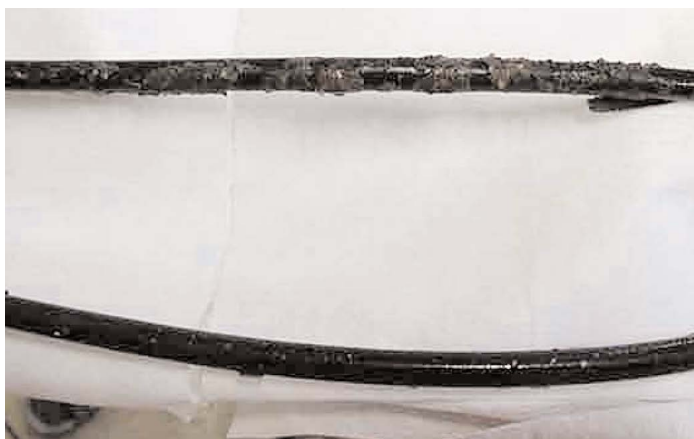
Vodič v hornej časti obrázku: katódový vodič so zabudovanými kryštálmi soli z odsolovania. Na vodiči nie je pozorovateľné žiadne poškodenie alebo korózia.

Vodič v dolnej časti obrázku: anódový vodič je čistý, bez trhlín alebo korózie.

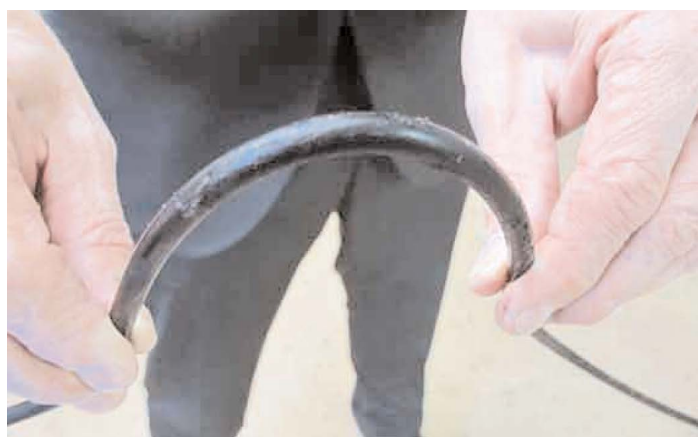
Pri skúške ohybom možno zistiť flexibilitu a prípadné trhliny.

Testovaný vodič nemá žiadne trhliny, alebo otvorené skorodované plochy.

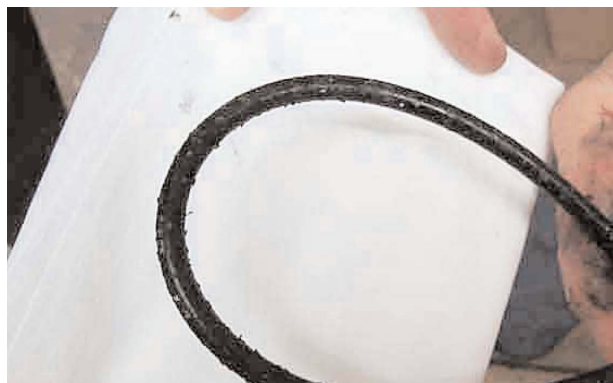
Pri skúške ohybom možno zistiť flexibilitu a prípadné trhliny.

Testovaný vodič nemá žiadne trhliny alebo otvorené skorodované plochy.

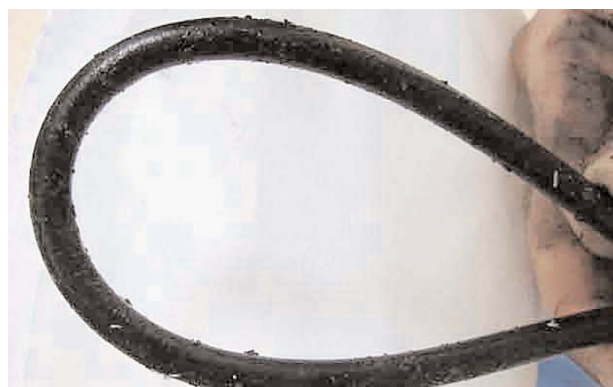
Ďalšia skúška ohybom na flexibilitu a prípadné trhliny.

Testovaný vodič nemá žiadne trhliny alebo otvorené skorodované plochy.

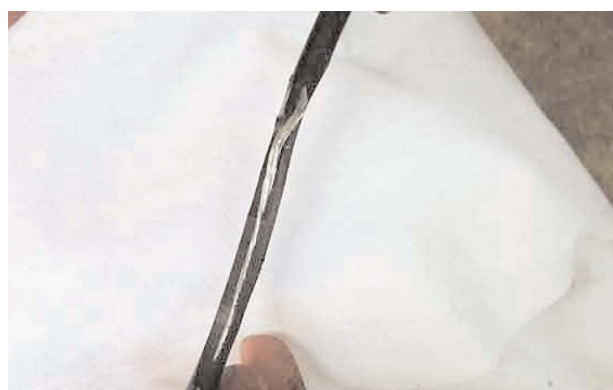
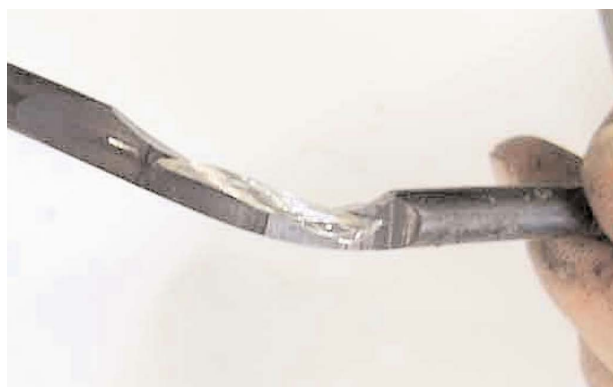
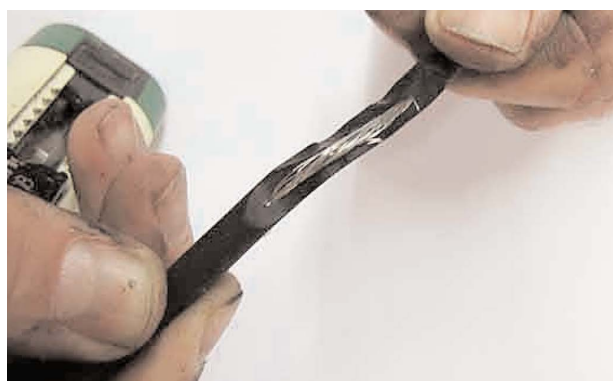
Na rôznych miestach bol kábel rozrezaný pre kontrolu vnútorného vodiča.

Pocínované medené jadro bez akejkoľvek korózie ako vidno na obrázkoch.
